Denkmale im Landkreis Mittelsachsen.

Villa Magdalena in Mittweida

Die Stadtvilla Magdalena – ein Beispiel bürgerlicher Wohnkultur

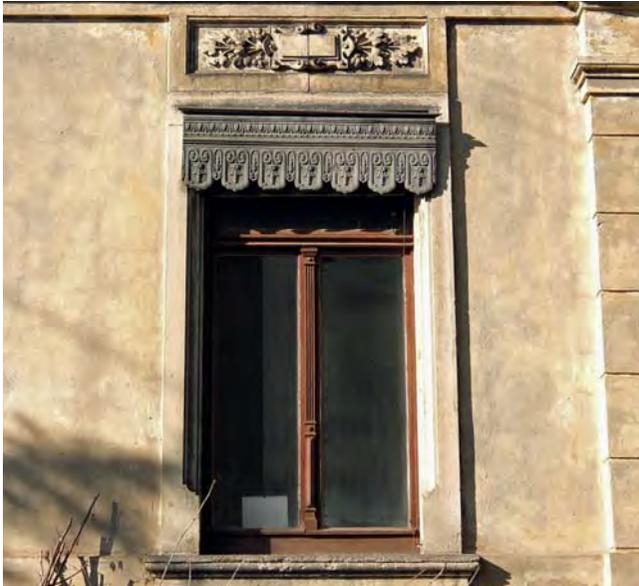
T- oder „Galgen“-fenster: Ostseite

Die Fenstereinfassungen der Rückfront wurden aus Hilbersdorfer Porphyr angefertigt. Wie durch ein Wunder sind alle ursprünglich eingebauten Kastenfenster erhalten und auch in einem guten Zustand. Es waren lediglich leichte Rekonstruktionsmaßnahmen erforderlich.

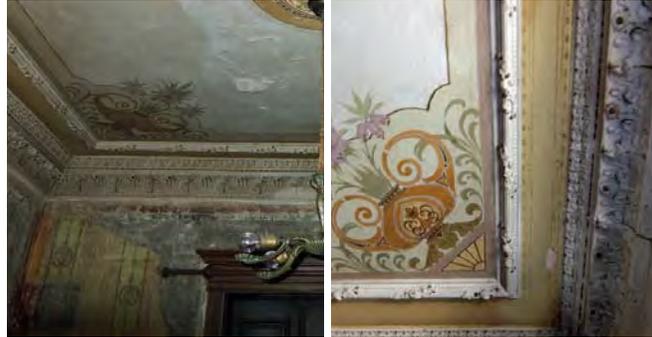
Stuckplafond mit Rosette und dekorativer Schablonierung, Erdgeschoss.

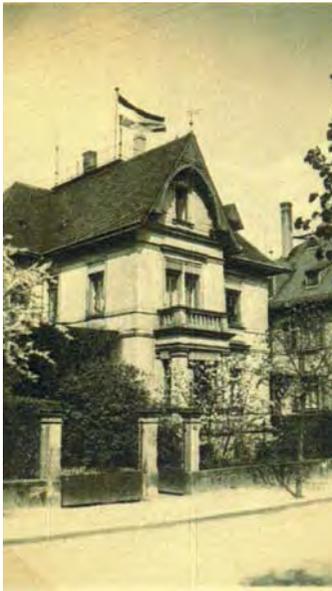
Straßenfront: Südseite, um 1910

Ein Ständerker an der Südseite – vom Erdgeschoss bis in das 1. Obergeschoss reichend – trägt einen Balkon mit Balustrade. Ein großes Fenster mit verglaster Tür, lassen das nötige Licht in die Wohnräume dringen. Alle übrigen Fenster sind solitär angeordnet und werden durch einen aus der Putzfassade herausstehenden Sandsteinsturz zusammengefasst. Für die architektonische Gliederung hat der Bauherr kostenintensive Materialien einbauen lassen: gelblich-weißen Sandstein aus dem Elbsandsteingebirge.

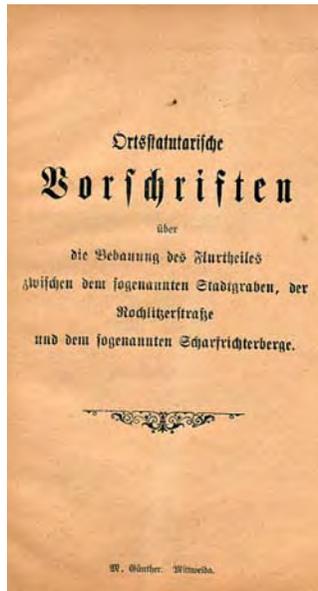
Bebauungsplan von 1888

Der exakte Bebauungsplan, den der Stadtrat sowie die Stadtverordneten am 5. September 1888 beschlossen, lautete: „*Ortsstatutarische Vorschriften über die Bebauung des Flurtheiles zwischen dem sogenannten Stadtgraben, der Rochlitzerstraße und dem sogenannten Scharfrichterberge*“.

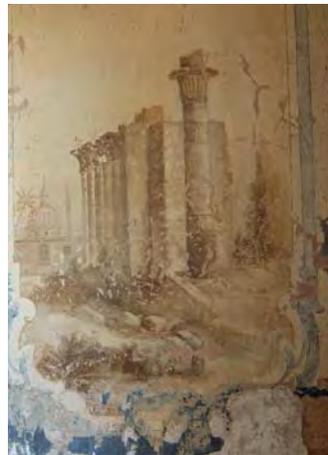
Dekorative Wandmalerei im Treppenhaus

Im Treppenhaus konnten an den Wänden mannigfaltige Ausmalungen freigelegt werden, die bis in die Erbauungszeit zurückreichen. Romantisierende Grotten, orientalistisch wirkende Gebäude, aber auch schöne Jugendstilmotive bis hin zu strengen geometrischen Figuren des Art Decó zeugen von vergangenen Kulturepochen.

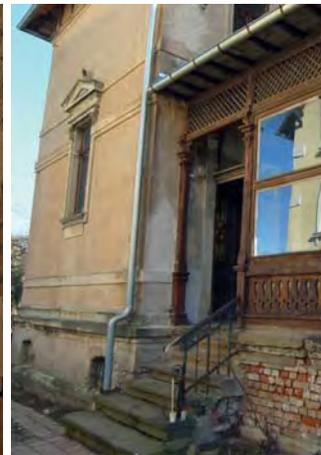
Wintergarten

Dachdeckung und Holzstützkonstruktion wurden 2012 denkmalgerecht saniert. Die Terrasse wurde vermutlich etwas später in einen Wintergarten umfunktioniert. Somit bietet er dem repräsentativen Hauseingang Schutz gegen Schlagregen und lädt in der wärmeren Jahreszeit zum Verweilen ein. Die Eingangstür mit tiefen wulstigen Profilen im typischen Stil des Historismus geleitet in das original erhaltene Treppenhaus. Von hier geht es in die einzelnen Wohnungen, deren Eingangs- und Zimmertüren aus der Bauzeit erhalten sind und eine angenehme Wohnatmosphäre verbreiten.

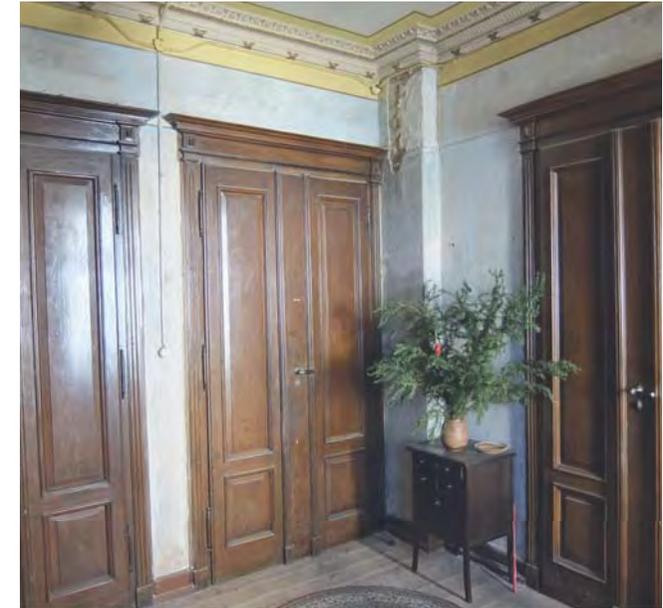
Doppeltüren (Eichemaserierung) im repräsentativen Entree, Erdgeschoss
